16. Juni 2020

es gibt vereinzelte Fälle, bei denen die Verbindungselemente, die so genannten „Clamps“ (Klemmen) bei der neuen Generation der Pakayaks während des Gebrauchs brechen können. Das betrifft ausschließlich das neue Modell **Bluefin 142** mit dem größeren Cockpit. Dieses hat silberfarbene Clamps – beim Vorgängermodell Bluefin 14 waren diese schwarz und diese sind nicht betroffen.

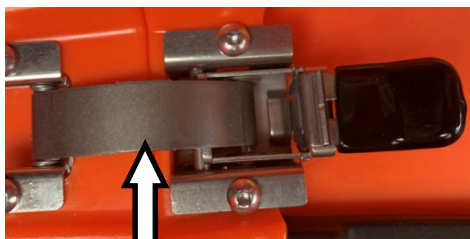
BETROFFEN: **silberner** Verschluss

Betroffene Kunden werden gebeten, das Pakayak Bluefin 142 **nicht weiter zu nutzen** und sich an ihren **Fachhändler** oder **direkt an uns** zu wenden. Idealerweise füllen Sie bitte das zur Verfügung gestellte Formular aus. Es dient der schnellen Erfassung und auch Versorgung mit den entsprechenden Ersatzteilen.

Der Hersteller will in Kürze **Ersatzteil-Sets** ausliefern. Diese werden wir Ihnen – zusammen mit **detaillierter Beschreibung und Video** – kostenfrei zur Verfügung stellen, um einen schnellen und problemfreien Austausch der fehlerhaften Klemmen vorzunehmen. Der Austausch kann laut Hersteller selbst vorgenommen werden. Sollte das nicht möglich sein, hilft Ihnen Ihr Fachhändler oder wir weiter.

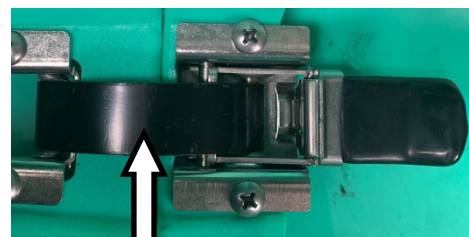
Nochmal: Dieser Rückruf betrifft **NICHT das Modell Bluefin 14**.

NICHT betroffen: **schwarzer** Verschluss
